## Informe técnico A-008/2011

Accidente ocurrido el día 19  
de marzo de 2011 al helicóptero  
Bell 407, matrícula EC-KTA,  
en el término municipal  
de Villastar (Teruel)

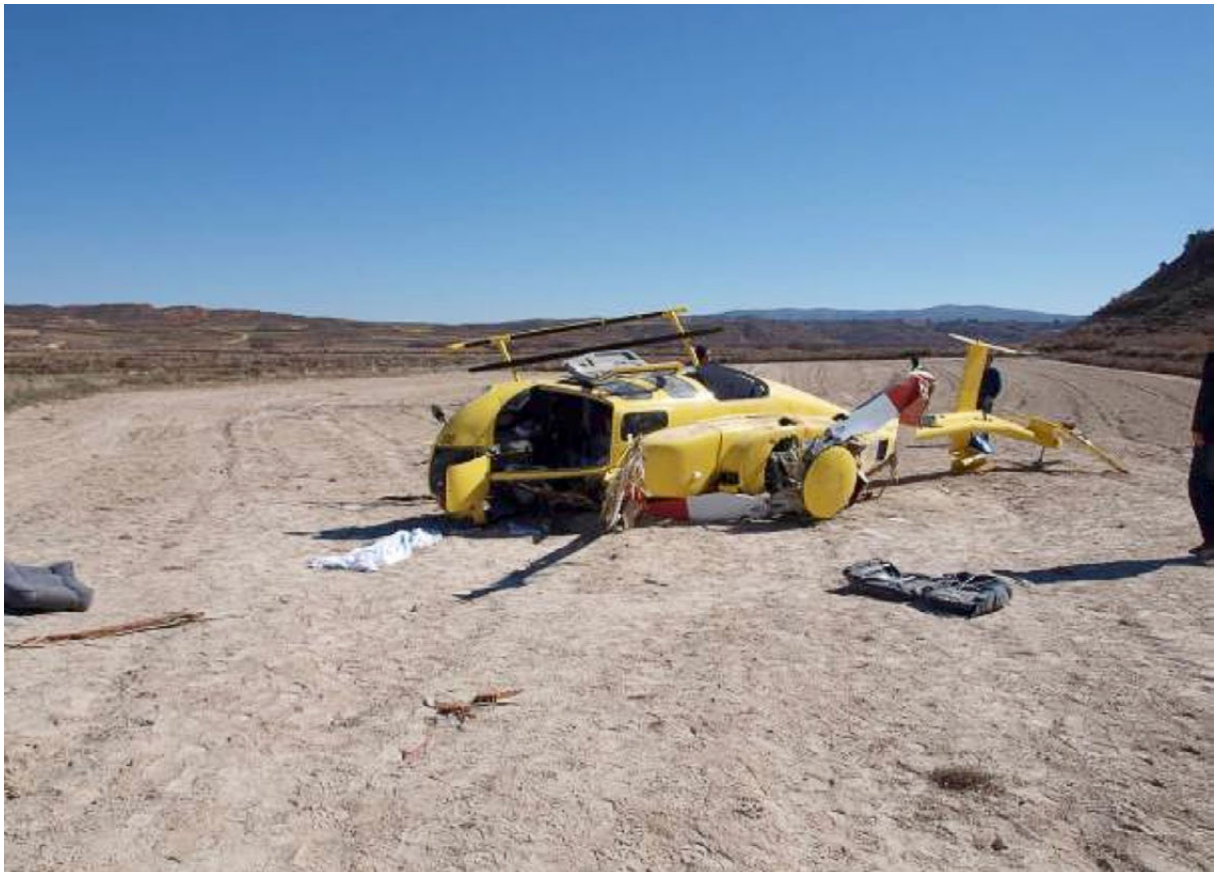
Figura 9. Restos principales

Los restos principales de la aeronave se encontraban concentrados y el helicóptero se encontró tendido sobre el lado izquierdo a muy poca distancia de las huellas sobre el terreno, con el morro orientado aproximadamente a 290°.

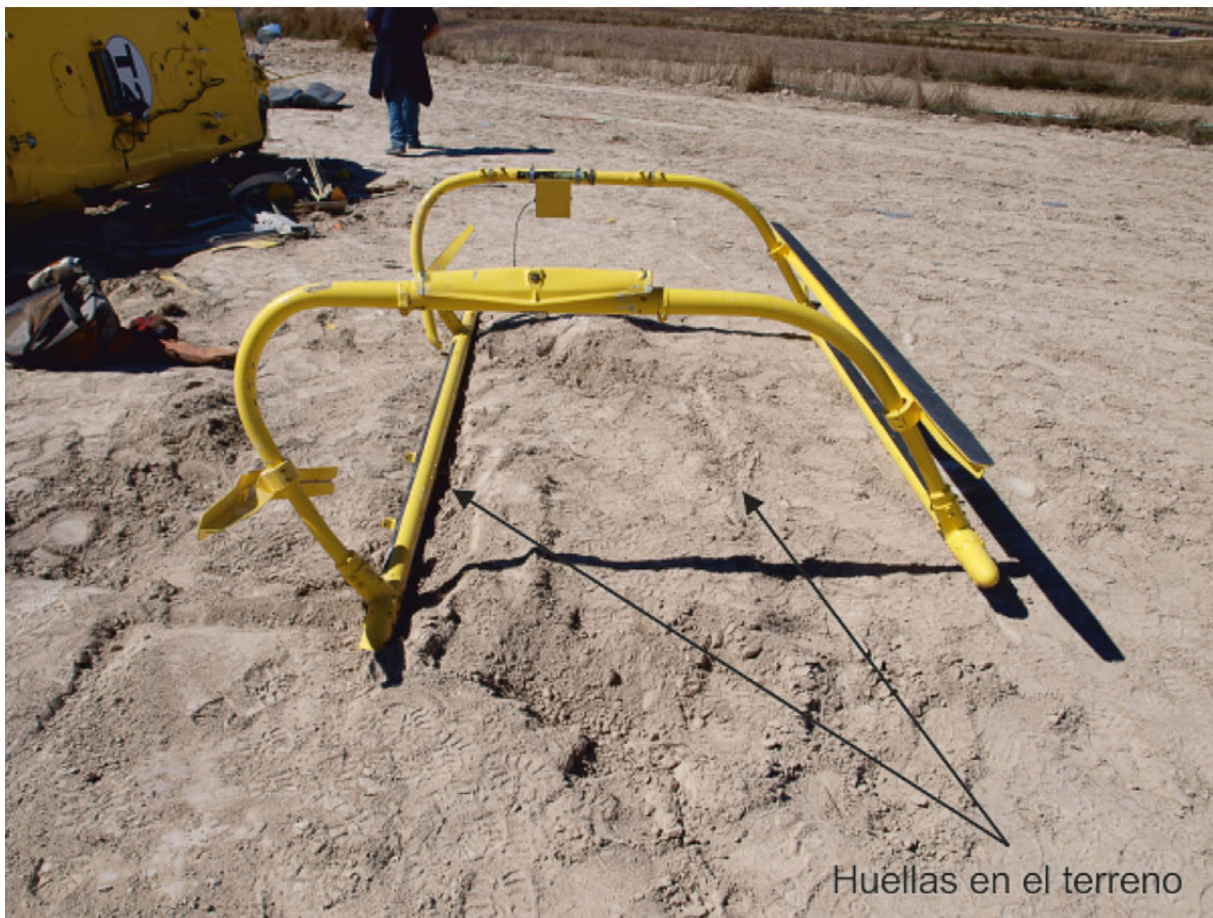
Figura 10. Deformación de tren de aterrizaje y huellas en el terreno

Al norte de los restos principales y muy próximas a ellos, se hallaban en el terreno dos huellas paralelas entre sí con orientación similar a la de los restos del fuselaje (alrededor de 270°). La huella de la izquierda, vista en el sentido del vuelo, tenía una profundidad de unos 15 cm y la de la derecha apenas tenía profundidad, siendo ésta un poco más corta de longitud que la izquierda (véase figura 10).

El tren de aterrizaje permanecía sujeto al helicóptero solamente por su anclaje trasero derecho. El travesaño delantero en su parte izquierda y cercano al patín estaba roto. Ambos travesaños estaban doblados en su costado izquierdo hacia dentro y en el costado derecho hacia fuera, además de ligeramente hacia atrás. El estribo izquierdo estaba roto y separado del tren de aterrizaje.

Como consecuencia del impacto, el tren de aterrizaje sufrió roturas en varios puntos permaneciendo unido al fuselaje únicamente por su anclaje trasero derecho. Los dos travesaños estaban doblados en su costado izquierdo hacia dentro y en el costado derecho hacia fuera, además de ligeramente hacia atrás.

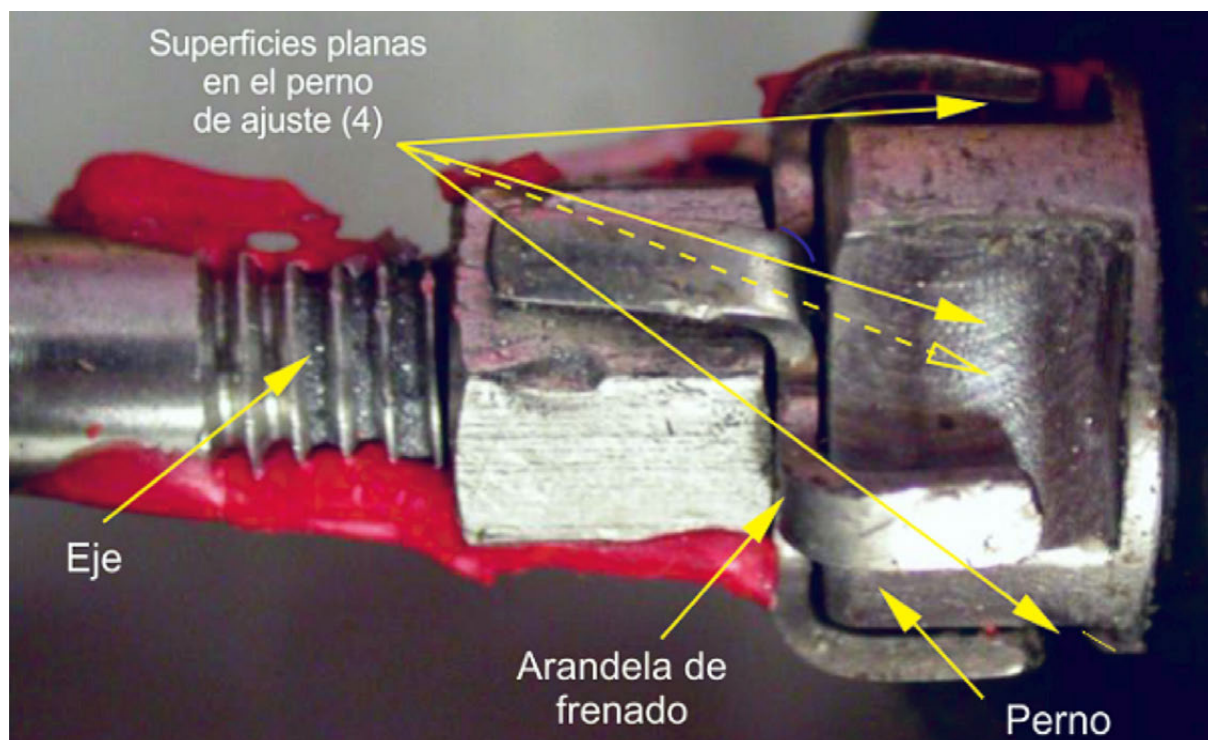
Figura 12. Servoactuador cíclico derecho HR2588

Los tres servoactuadores fueron conectados a un banco de pruebas para proceder a la realización de sendas pruebas funcionales. El pistón del servoactuador cíclico derecho (S/N HR2588) y el del colectivo (S/N HR2539) podían ser accionados y se retraían y extendían correctamente, no ocurriendo así con el pistón del servoactuador cíclico izquierdo (S/N HR2036) que se encontraba en posición extendida y no se pudo retraer. Se procedió de nuevo a medir el recorrido total de la señal de entrada en la servoválvula de este servoactuador resultando ser de 0,011" (0,28 mm) lo que indica que la tuerca y eje se movieron libremente durante la manipulación del servoactuador para su conexión en el banco de pruebas. Tras ajustarlos de nuevo a su posición inicial de 0,015" (0,38 mm) se realizó un segundo intento por retraer el pistón. Esta vez el pistón se retrajo pero a una velocidad muy lenta, mientras que el proceso de extensión lo realizó a una velocidad normal.

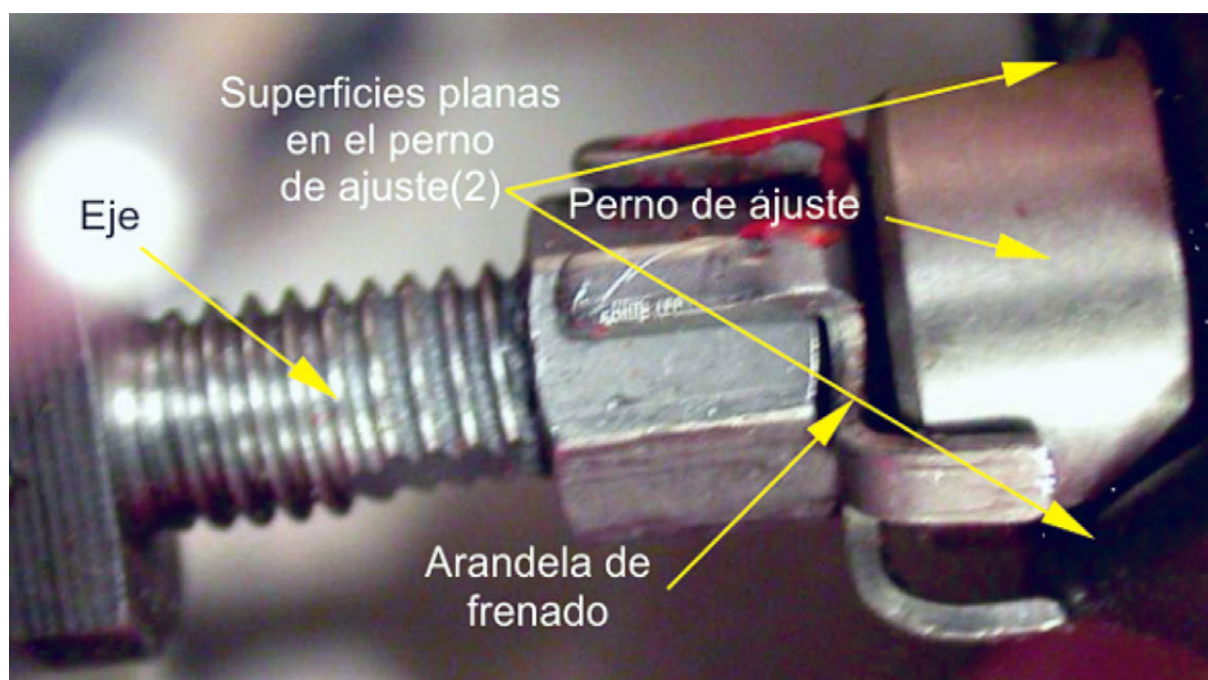
Figura 14. Servoactuador cíclico izquierdo HR2036

El perno de ajuste del servoactuador cíclico izquierdo (S/N HR2036) tenía dos superficies planas. La arandela de frenado tenía tres orejetas dobladas sobre el perno y cuatro orejetas dobladas sobre la tuerca. Las orejetas de la arandela de bloqueo dobladas sobre el perno, habían sido dobladas sobre una parte circular del perno en lugar de hacerlo sobre las superficies planas, según queda patente por el ángulo de doblado de las orejetas y el hueco existente entre éstas y las superficies planas del perno. Se encontraron restos del sellado del par de apriete. La tuerca y la arandela de frenado se encontraron sueltas y fuera de la posición de bloqueo.

El servoactuador S/N HR2036 tenía un recorrido total de 0,015" (0,38 mm), mientras que en los servoactuadores S/N HR2588 y HR2539 era de 0,022" (0,56 mm) y 0,021" (0,53 mm), respectivamente.

Estos movimientos en los mandos del helicóptero justificarían por un lado la posición extendida del pistón del servoactuador izquierdo, y por otro, el deterioro brusco en las condiciones de movimiento de éste, no permitiendo su variación. El propio movimiento sobre los servoactuadores y las vibraciones del helicóptero pudieron favorecer un aumento del desajuste del control de la servoválvula, que como se ha visto puede producir importantes modificaciones en los tiempos de respuesta del servoactuador.

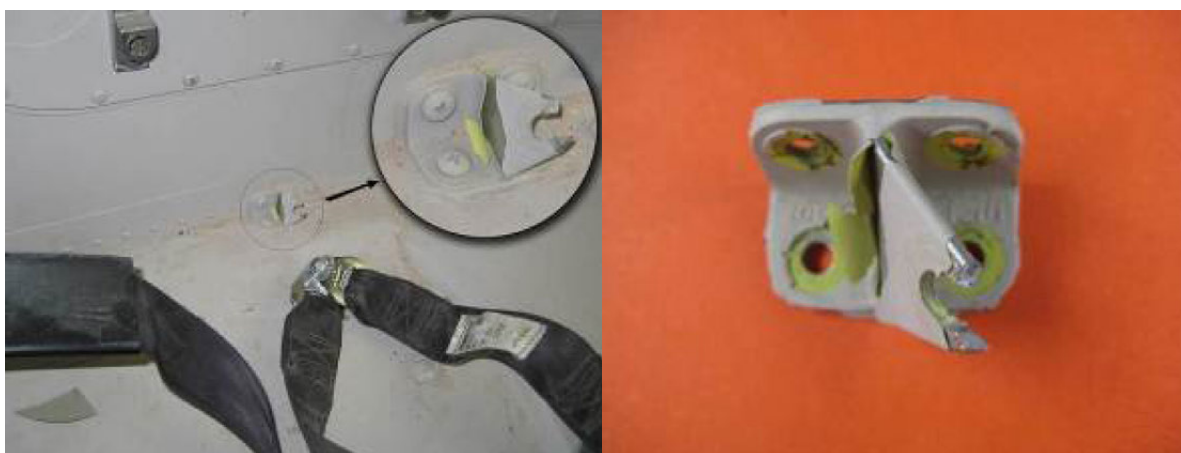
Figura 16. Localización de enganche de cinturones y detalle de rotura

Se procedió al estudio detallado del proceso de rotura de la orejeta que se encontró atornillada a la estructura y que actuaba de soporte de enganche de dos cinturones de seguridad en la fila de asientos traseros. Se ha podido establecer que se trata de una rotura dúctil, provocada por una fuerte tracción sobre el cuerpo central de la pieza, a través del enganche, en el orificio central. Esta importante sobrecarga originó primero una deformación plástica y doblado del cuerpo central, procediendo a continuación a la rotura, mediante desgarramiento, por parte del enganche del cinturón, de la sección remanente a ambos lados del orificio de enganche.

determinar la naturaleza de la rotura se llevó a cabo un estudio en el Laboratorio de Ensayo de Materiales de la Escuela Técnica Superior de Ingenieros Aeronáuticos de la Universidad Politécnica de Madrid, que indica que la pieza ha sido fabricada utilizando un acero inoxidable con buenas propiedades mecánicas y que su comportamiento durante la aplicación de la sobrecarga ha sido adecuado, produciéndose una importante deformación plástica y dando lugar a la rotura dúctil.

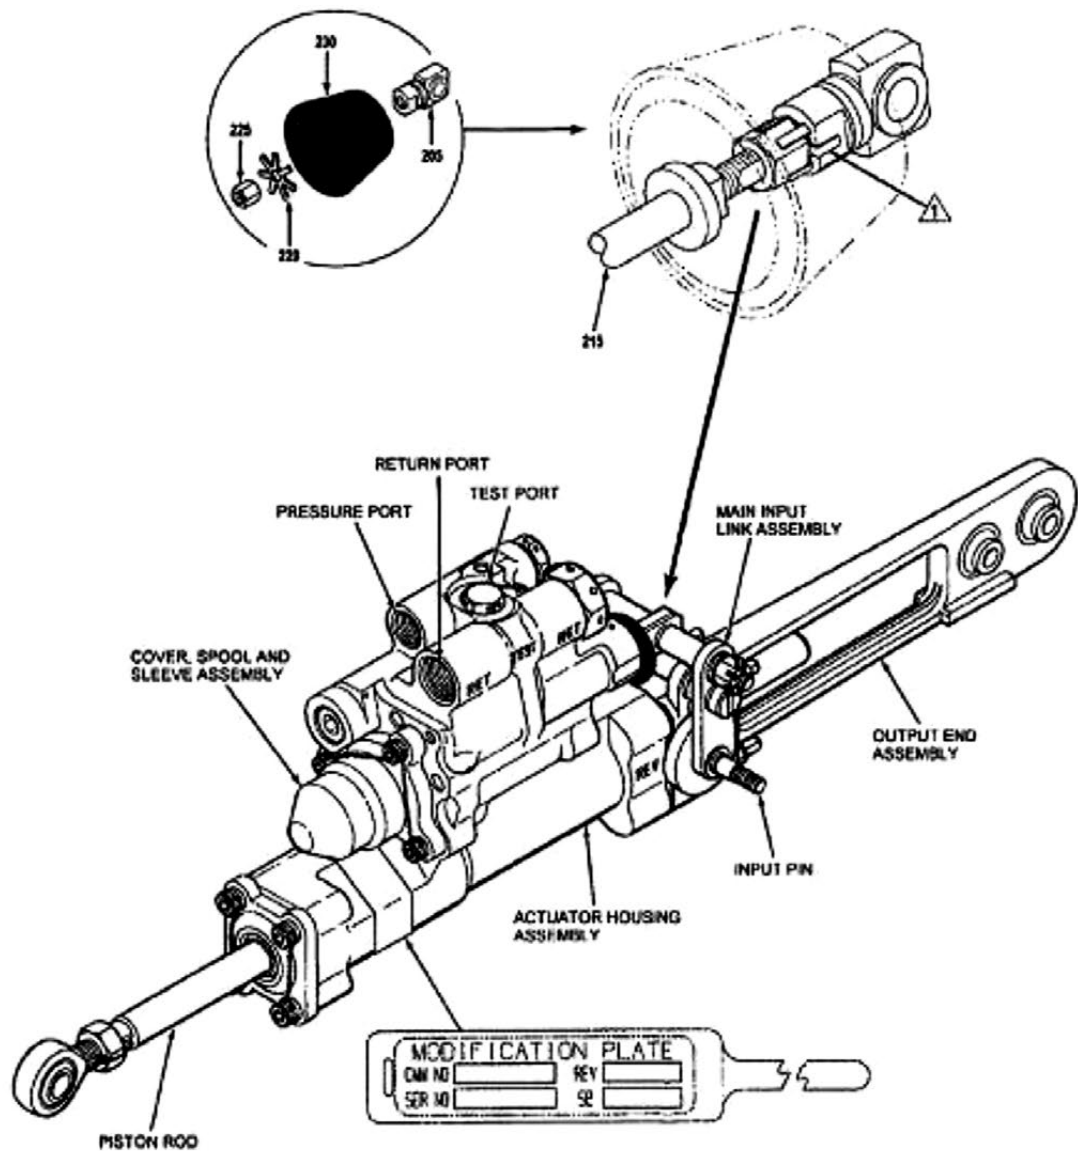
**ACCEPTABLE CONDITION**  
 A MINIMUM OF ONE TAB SHALL BE IN LINE AND BENT FLUSH WITH THE NUT FLAT SURFACE AND A MINIMUM OF ONE TAB SHALL BE IN LINE AND BENT FLUSH WITH THE CLEVIS ASSEMBLY FLAT SURFACE

(2) Applying only hand pressure, determine whether the nut, shaft, or clevis assembly, depicted as “225,” “215,” and “205,” respectively, in Figure 1 of this AD, turns independently. If the shaft turns independently of the nut or the clevis assembly, before further flight, replace the servo with an airworthy servo.

(i) If at least one lock washer tab is not aligned and bent flush with a nut flat surface and at least one lock washer tab is not aligned and bent flush with a flat surface of the clevis assembly, before further flight, replace the servo with an airworthy servo.

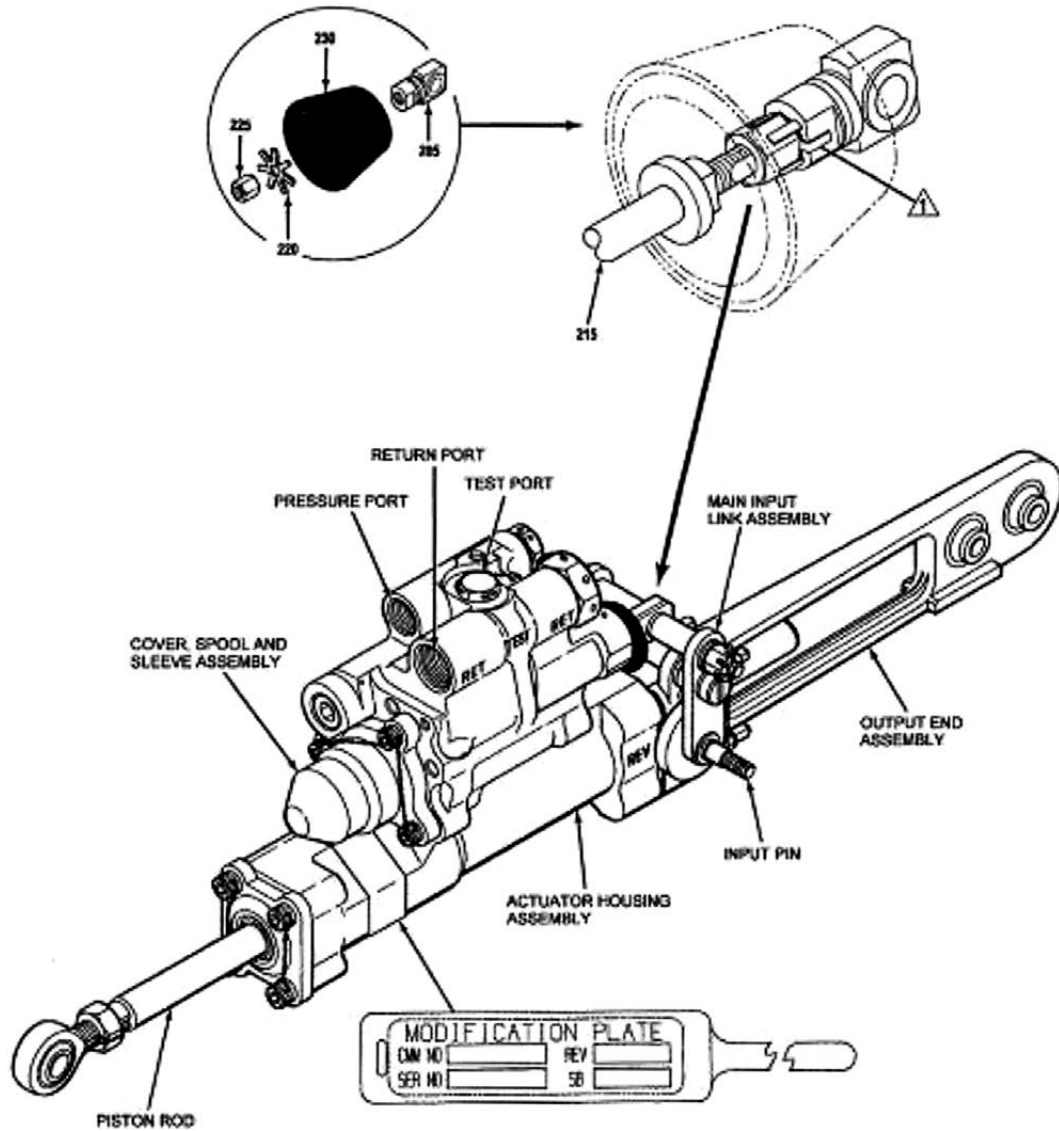
HR has discovered the possibility that the shaft (215) (refer to Figure 1) could be loose. The looseness is as a result of lock washer tabs (220), improperly bent over the flat surface of the nut (225) or the flat surface of the clevis assembly (205).

**⚠ ACCEPTABLE CONDITION**  
A MINIMUM OF ONE TAB SHALL BE IN LINE AND BENT FLUSH WITH THE NUT FLAT SURFACE AND A MINIMUM OF ONE TAB SHALL BE IN LINE AND BENT FLUSH WITH THE CLEVIS ASSEMBLY FLAT SURFACE

6. If the lock washer tab is on the edge or not aligned with a flat surface (nut or clevis assembly). Within the next 300 hours, but not later than April 30, 2006, the actuator shall be removed from service and forwarded to HR Textron or one of the HR Textron Service Centers listed in Table 1. Check step 1.F. for condition.
